SERVICE MEDDELANDE

Angående: Winchesterdrive Rø 202
=====

Apparattyp: Skivminnesenhet ABC 850, 230 8440-15

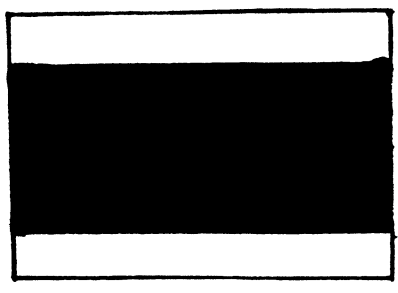
Stegmotor (MOT 0006) med brett svart band
skall ha processor PGM-6052-12B.

Ny processor finns på LUXOR PARTS. Vid byte av processor måste man se efter vilken stegmotor driven har. Det finns två typer av stegmotor.

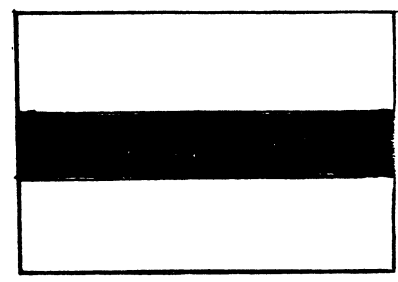
Stegmotor (MOT 0050) med smalt svart band
skall ha processor PGM-6097-5B. Av de dri-
var vi fått har de flesta denna motor.

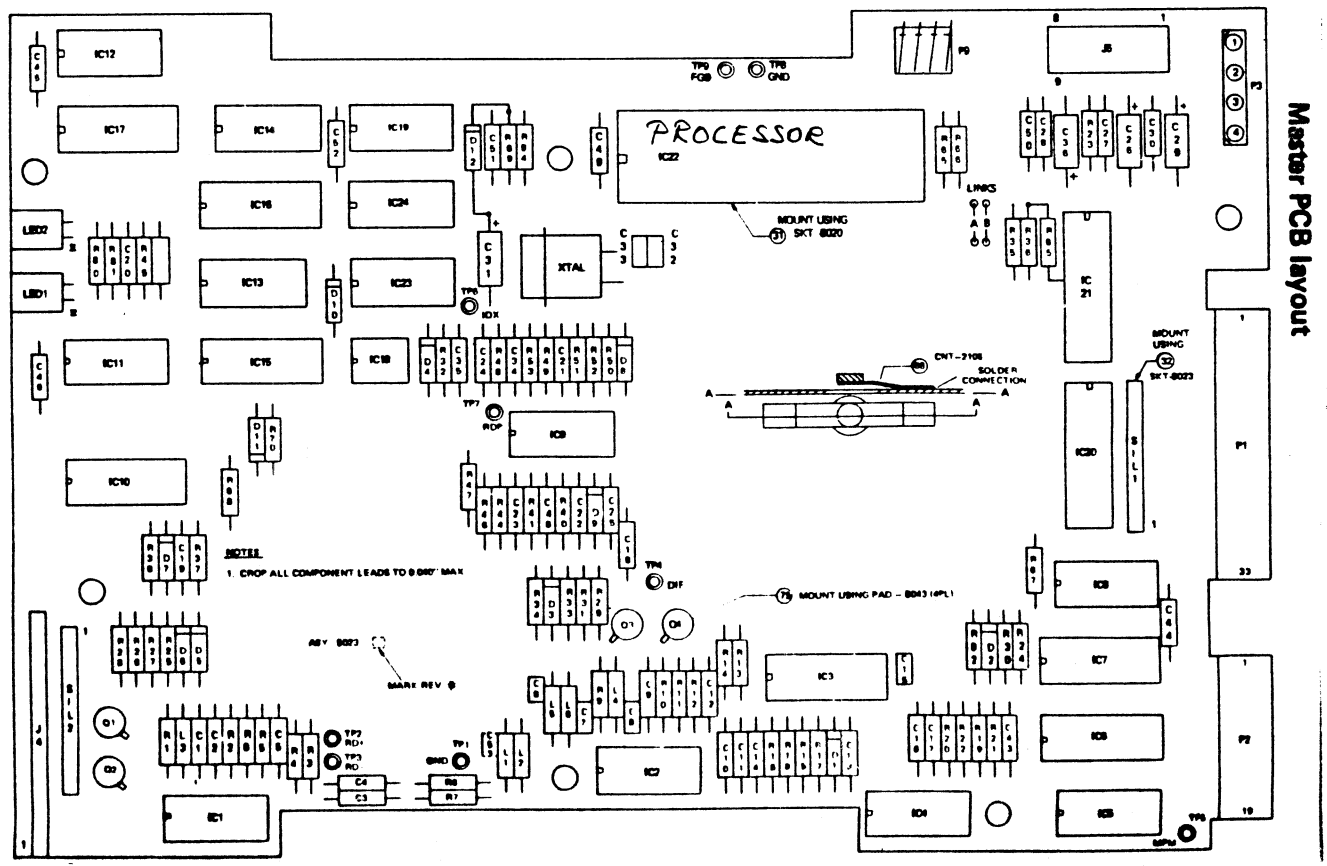
Figur 1

- Felorsak:
1. Om skriv/läshuvudet är parkerat på spår 4 kan vissa drivar ge felkod "1" vid start.
 2. En störning kan få drivens microprocessor, att vid hastighetskontroll av motorn, ge felkod "4".
 3. Transistor Q7 på "Motor speed board" fel monterad. Lutar mot transistor Q3, vilket medför uppvärmning av Q7. Q3 styr ett relä till motorn och kan vid uppvärmning sluta leda vilket medför att motorn stannar.

Fältåtgärder: Felorsak 1 och 2 åtgärdas med en ändring i mjukvaran på drivens processor. Se figur 1.

Från serienr 8450400 på ABC 850 finns den nya processorn. Samtidigt införs även ett tillägg till serienumret "A00". När man byter processor skall man märka typetiketten med detta tillägg.
