Angående installationer av expansionsenhet till ABC 1600

Maj '86

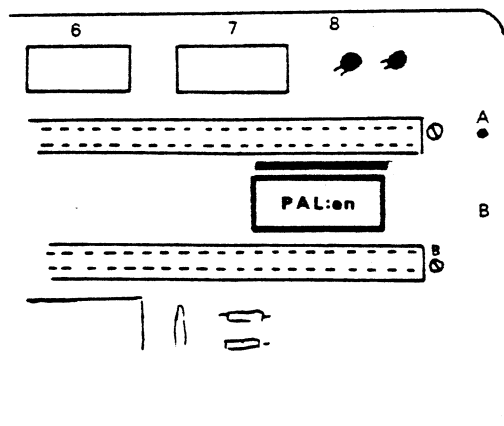
Felorsak: DMA-överföringar via expansionskabel fungerar inte, p.g.a. att en styrsignal till kabelns databuffertar är felaktig vid DMA.

PAL:en i position 8B

1. PAL:en 64 90349-01 som sitter på position 8B mellan kontaktarna BUSOX och BUSOI ska bytas ut mot PAL 64 90349-02.

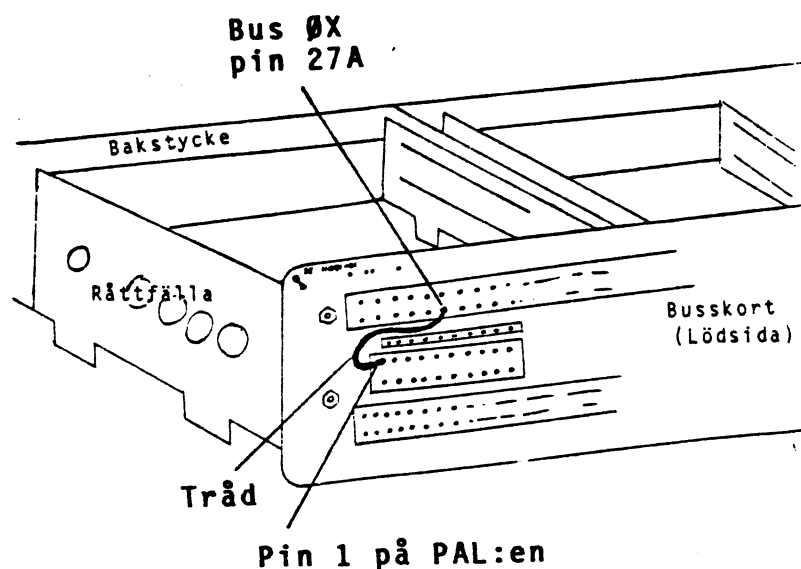
Tråden mellan pos. 8B och BUSOX

2. En tråd löds in mellan pinne 1 på 8B (PAL:en) och pinne 27A på Buss BUSOX.

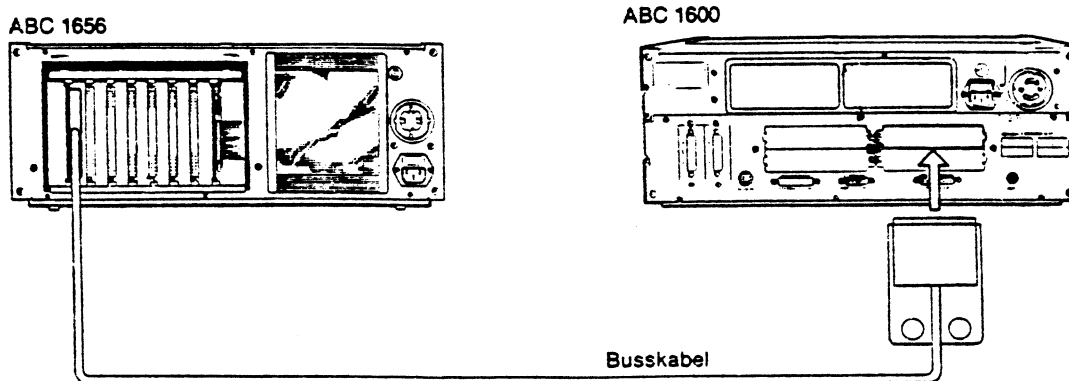
En plåt detalj på datorändan på kabeln ska förhindra att kabeln vänds åt fel håll.

Expansionskabeln ska endast anslutas i busskontakt BUSOX i ABC 1600 och på platsen längst till vänster i ABC 1656 sett bakifrån.
