**Angående Kommunikations-processorkortet 55 21138-01**

Apparat typ: Kommunikations-processorkortet 55 21138-01.

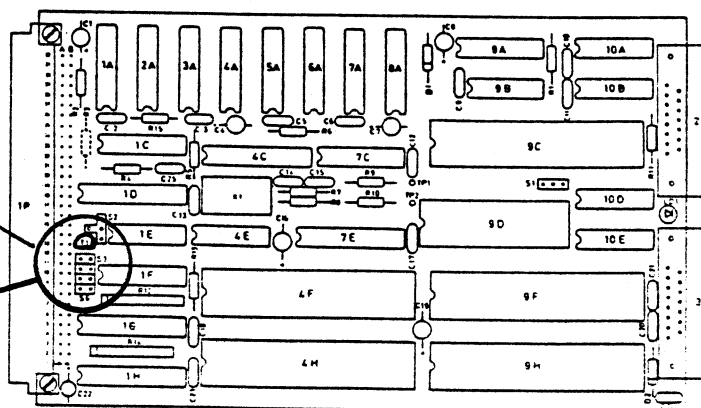
Felorsak: Transistorn T1 som används för att generera Card Select Back (CSB) har för lång efterledningstid. På grund därav kan kortet fortfarande vara aktivt samtidigt som ett nytt kort väljs upp. CSB används inte i 800-världen, men hos en kund kan ju korten flyttas mellan maskinerna. Därför är det viktigt att få bort alla felaktiga transistorer.

T1 i ursprungligt läge

T1 i nya läget  
(vriden ett tredjedels  
varv medurs)

Fältåtgärd: Om T1 är av typen BC 635 skall den bytas ut mot typen 2N2369 (art nr: 63 20050-01). Är den däremot av typ 2N3704 behöver den inte bytas.

På grund av att BC 635 och 2N2369 inte har samma benkonfiguration måste 2N2369 vridas ett tredjedels varv medurs vid monteringen.
