## Angående Nodkort 55 21141-02 i LUX-NET

jan. 1986

Apparattyp: LUX-NET Nod 230 8462-01

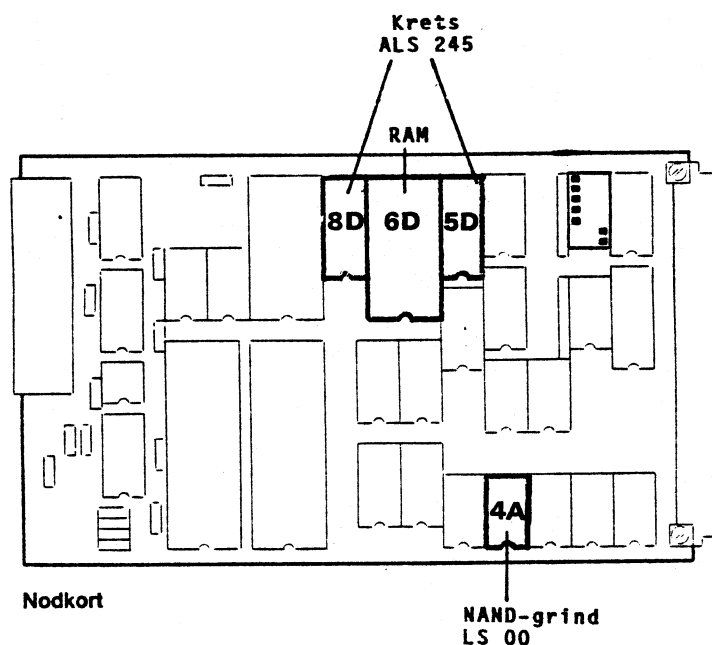
Fig. 1

Felsymptom: Obefintlig eller dålig kontakt med centralen i nodkort med lägre artikelnr. än A11550400.

Felorsak: Felet kan uppstå om nodkortet sitter i en expansionslåda, dvs med en busskabel mellan datorn och kortet. När datatranseivern ALS 245 i position 5D (se fig. 1) aktiverar bussen flyter en strömpuls i busskabelns data-ledningar. Om detta sker med alltför branta flanker finns det risk för kapacitivt kopplade störningar på adress- och styrbussarna.

NAND-grinden LS 00 i position 4A och RAM:et i position 6D har visat sig känsliga för dessa störningar (se fig. 1).

Fältåtgärder: Byt kretsarna i position 5D och 8D till **Motorola LS 245** kretsar - artikelnr. 64 40045-02.

Byt kretsen i position 4A till **ALS 00** - artikelnr. 64 40183-01.

Byt RAM:et i position 6D till **Hitachi HM6264LP-15** - artikelnr. 64 60005-02.
