## Angående installationer av expansionsenhet till ABC 1600

Maj '86  
1 (2)

**Apparattyp:** Detta gäller installationer med en av de första 230 ABC 1600 (t.o.m. serienr **A09xxxxxx**) i kombination med ABC 1656 eller andra expansionsenheter för ABC 1600-familjen.

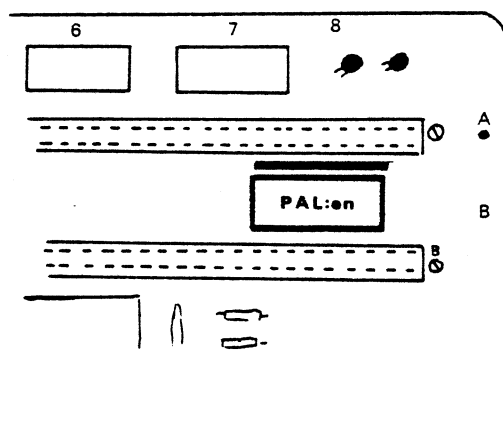
**Felorsak:** DMA-överföringar via expansionskabel fungerar inte, p.g.a. att en styrsignal till kabelns databuffertar är felaktig vid DMA.

PAL:en i position 8B

1. PAL:en **64 90349-01** som sitter på position 8B mellan kontakterna BUSOX och BUSOI ska bytas ut mot PAL **64 90349-02**.

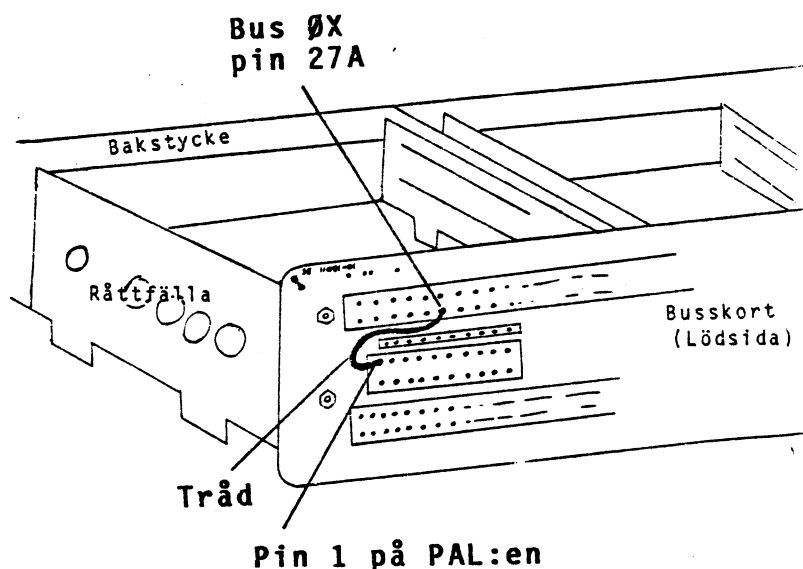
Tråden mellan pos. 8B och BUSOX

2. En tråd löds in mellan pinne 1 på position 8B (PAL:en) och pinne 27A på Busskontakt BUSOX.

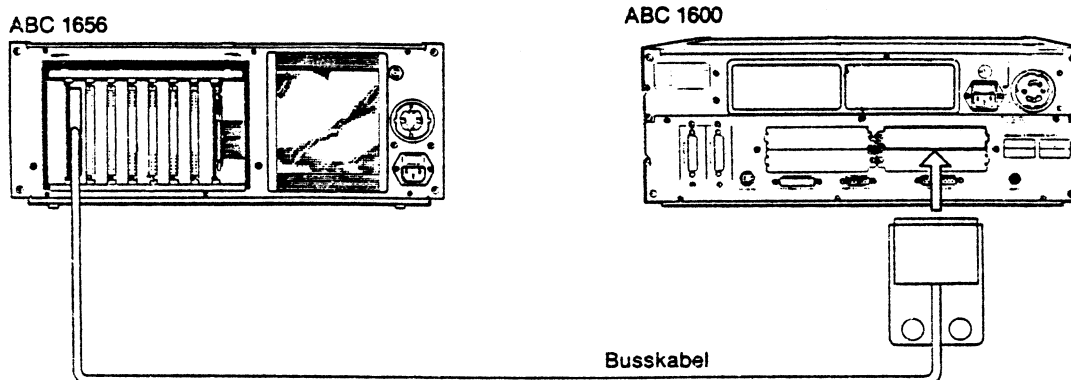
En plåt detalj på datorändan på kabeln ska förhindra att kabeln vänds åt fel håll.

Expansionskabeln ska endast anslutas i busskontakt BUSOX i ABC 1600 och på platsen längst till vänster i ABC 1656 sett bakifrån.
