1983-08-05 1-14

### ABC 821

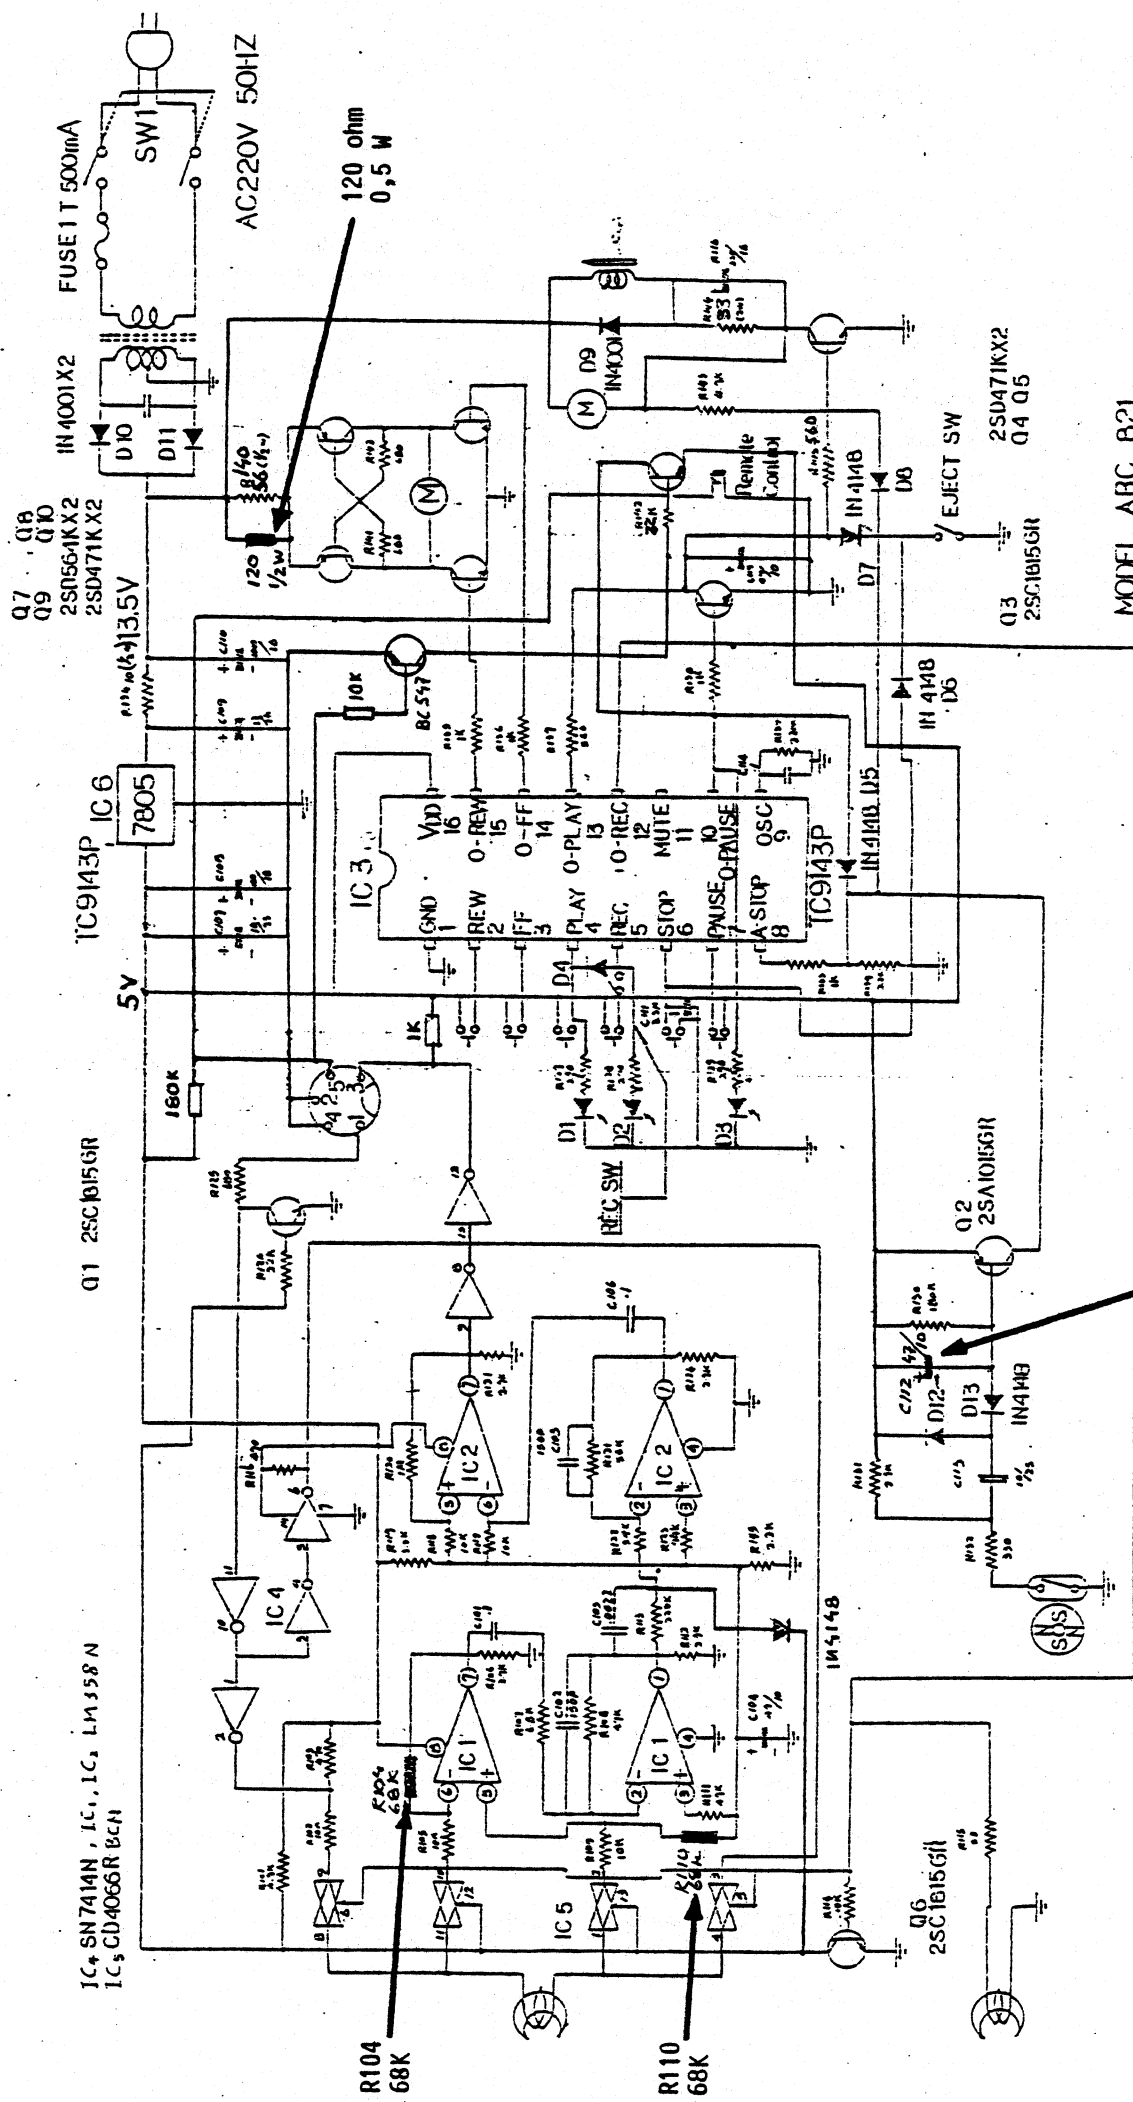
# CIRCUIT DIAGRAM

P g a ostabilitet och brus i IC1 har problem förekommit vid läsning från kassett.

Med vissa kassetter har snabbspolningen varit långsam , speciellt i ändläget på kassetten , då mycket band finns på den dragande spolen.

På undersidan av kretskortet ligger ett motstånd 270R 1/2W parallellt med R140 ( 56R 1/2W ).

På en del kassettminnen har dragmagneten för auto-stoppet dragit omedelbart efter start.

Detta beror på att när C112 är urladdad så hinner den inte uppladdas till erforderlig spänning på ca 0.6V för att Q2 skall börja ge pulser.

För att rätta till problemet skall R104 och R110 ( 330K ) bytas till 68K.

Byt ut 270R 1/2W mot 120R 1/2W.

Detta resulterar i att draget blir bättre.

C112 ( 100 uF ) skall därför bytas till 47uF/10V.
