# LUXOR

# Serviceinformation

Angående Meny 0 på ABC 850

Angående Styrkort 55 21046-11/-21/-41

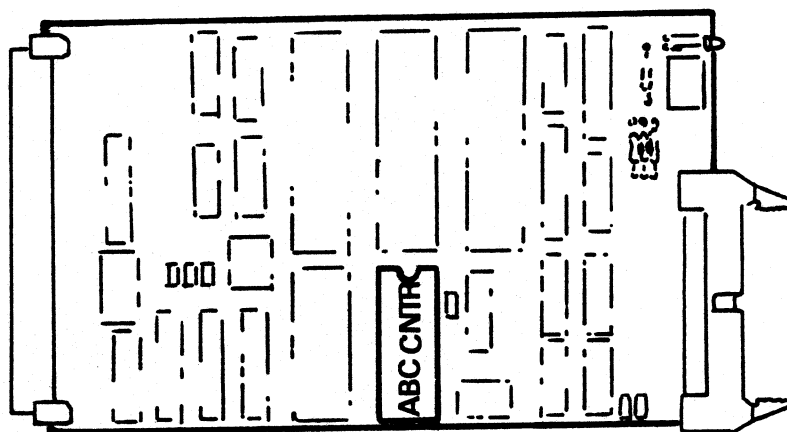
| Felsymptom | 1. | Vid skrivning/läsning på fil uppkommer Error 21, 37 eller 48. |
| | 2. | Bibliotekssektor 16 kan skrivas över med en del av innehållet från någon annan bibliotekssektor. |
| Felorsak | | NMI (Non Maskable Interrupt) från dator tappas och en skrivning/läsning kan då misslyckas. |

| Fältåtgärder | | Byt PROM ABC CNTR 1.0X till ABC CNTR 1.05 art nr 64 90318-05. |

Detta PROM finns i apparater producerade från och med 841008.
