## Läs/skrivproblem på ABC 838

Apparat typ Flexskivenhet ABC 838, 230 8838-15/25

# LUXOR Serviceinformation

### Angående Styrkort 55 21046-11/-21/-41

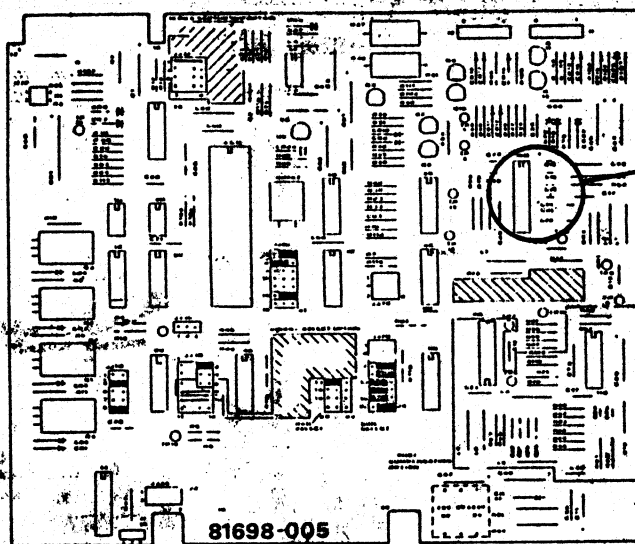
Felsymptom Svårigheter att läsa/skriva på de innersta spåren efter en tids användning.

Felorsak Felvända kondensatorer C14 och C15 på drive-elektronik med nummer 81698-005. På vissa kort är dessutom komponenttrycket fel.

De felvända kondensatorerna börjar läcka efter en tid. Läsförstärkarna får då DC spänning på ingången, med distortion på signalen som följd.

Fältåtgärder Kontrollera att kondensatorerna C14 och C15 är monterade som i figuren nedan. Om de är felvända - byt till nya (Art nr: 62 50019-01).

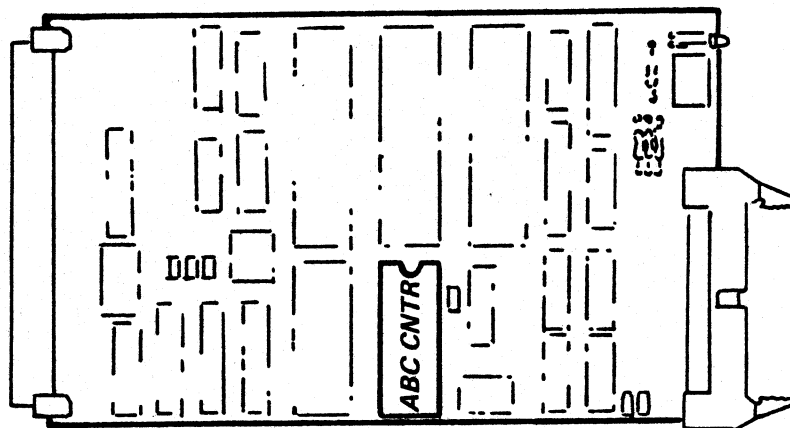
| Felsymptom | 5.25" flexskivenhet: Klarar inte att läsa 40 spårs flexskivor med enkel packningstäthet.<br><br>8" flexskivenhet: Kan ibland ge Error 21 "Hittar ej filen" om motorn har stannat och man därefter försöker öppna en fil. |
| Felorsak | 5.25": Felaktig skevning av sektorerna vid läsning av 40 spårs flexskivor med enkel packningstäthet. (Felaktig skevning innebär ungefär: Läser sektorerna i fel ordning).<br><br>8": Tid innan "Off line" kontrolleras för kort. Förlängd till 75 ms. |

| Fältåtgärder | Byt PROM ABC CNTR 1.0X till ABC CNTR 1.06 art nr 64 90318-06.<br><br>Detta PROM finns i apparater producerade från och med 850102. (Märkning på typetikett ABC 850 = A01 5014XX). |
