**Angående Kommunikations-processorkortet 55 21138-01**

Apparat typ: Kommunikations-processorkortet 55 21138-01.

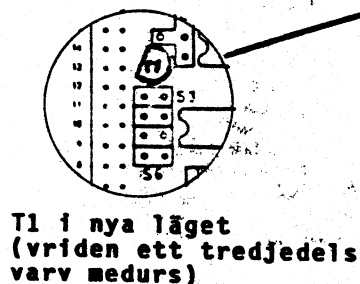
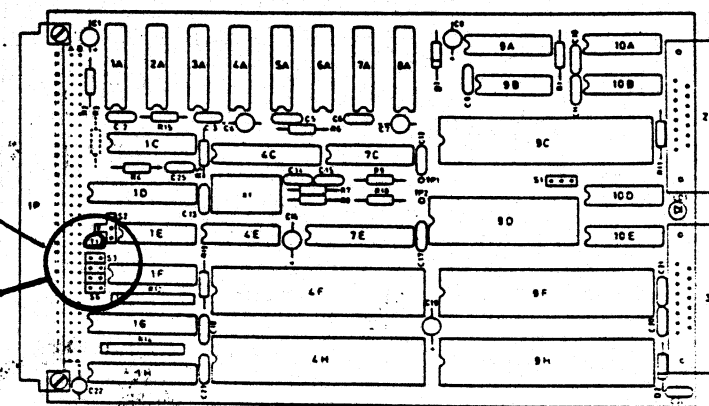
1. Felsymptom: Vid användning i ABC 1600/9000 kan kortet förorsaka systemkrasch om andra kort samtidigt används i DataBoardracken.

Felorsak: Transistorn T1 som används för att generera Card Select Back (CSB) har för lång efterledningstid. På grund därav kan kortet fortfarande vara aktivt samtidigt som ett nytt kort väljs upp. CSB används inte i 800-världen, men hos en kund kan ju korten flyttas mellan maskinerna. Därför är det viktigt att få bort alla felaktiga transistorer.

Fältåtgärd: Om T1 är av typen BC 635 skall den bytas ut mot typen 2N2369 (art nr: 63 20050-01). Är den däremot av typ 2N3704 behöver den inte bytas.

På grund av att BC 635 och 2N2369 inte har samma benkonfiguration måste 2N2369 vridas ett tredjedels varv medurs vid monteringen.
