1983-09-06 2-01

#### Två problem på ABC 806 efter produktionsstart

# LUXOR Serviceinformation

## Datorer

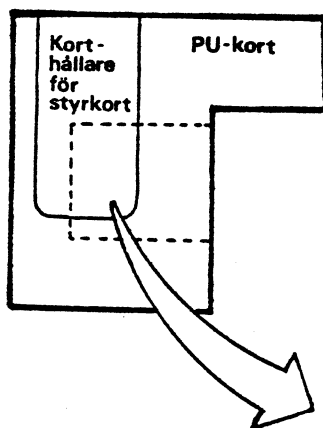
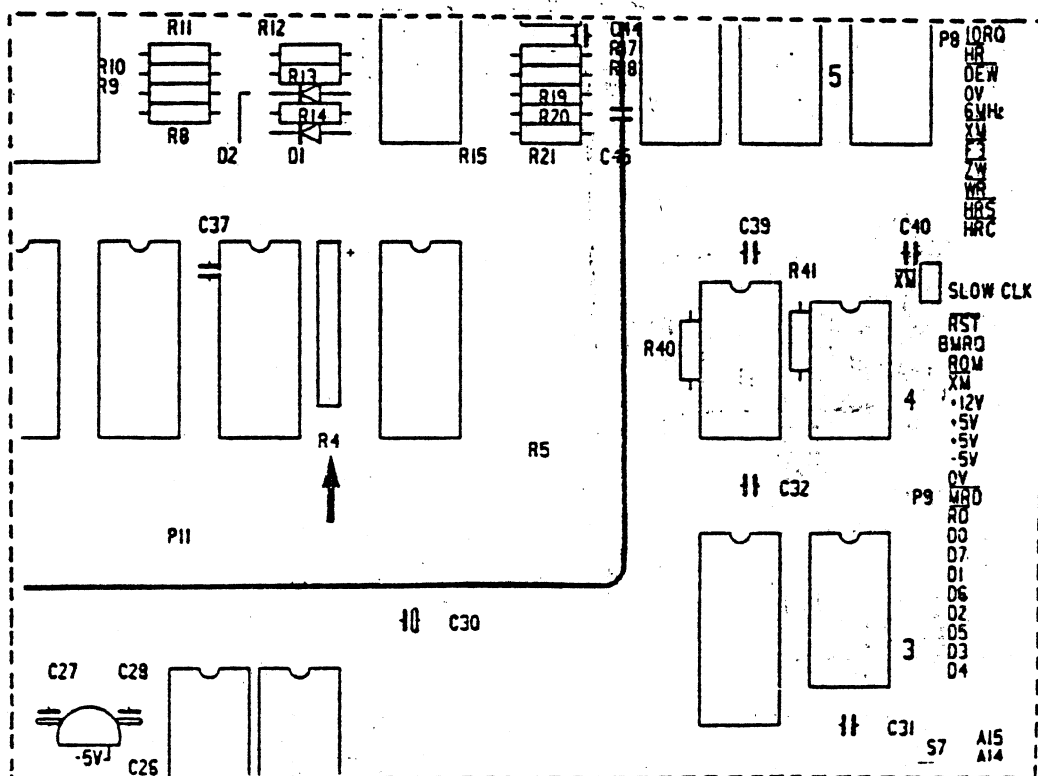
1. Vid körning mot Expansionslåda kan det uppstå problem att läsa status från databussen.

Motståndsnätets plus-markering måste vändas åt rätt håll

Ett motståndsnät på 8 x 1 k monteras på foliesidan parallellt med R4 eller byt R4 (8 x 10 k) mot ett 8 x 1 k.

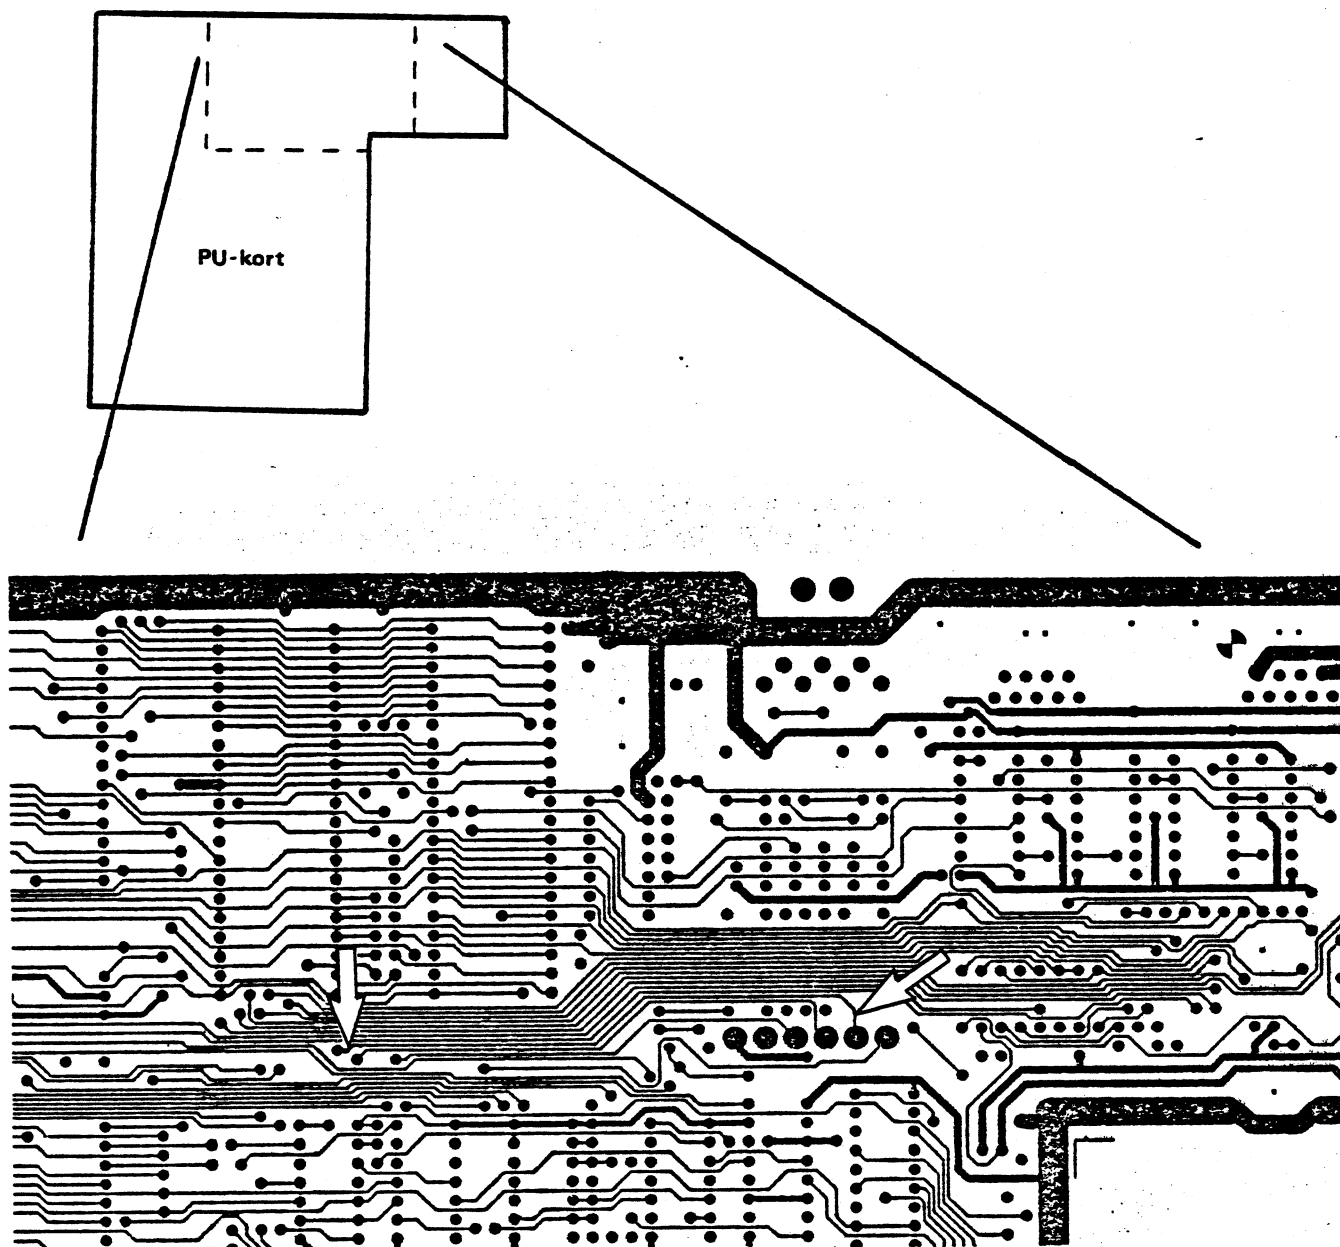
2. Störningar på inkommande klocka från tangentbordet. (Datorn missar tecken från tangentbordet). Problemet visar sig vid körning med hög baudrate över V24:.

Folien kapas vid pilarna i figuren och ersätts av en överkopplingstråd mellan lödpunkterna som frilagts.

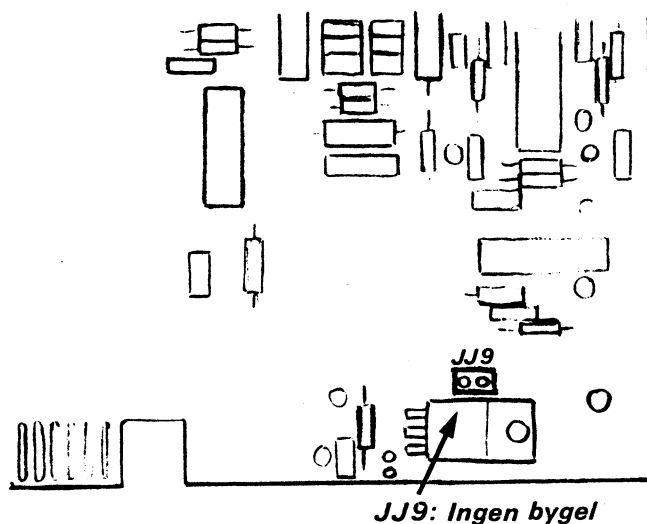
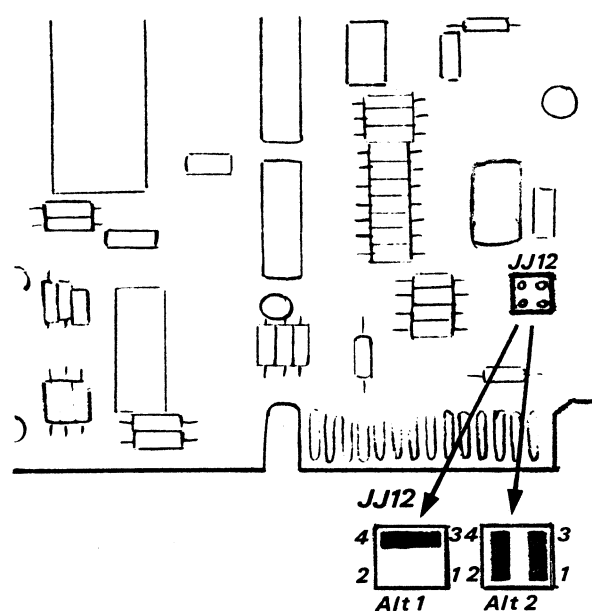
ABC 838 - Elektronik kort (art nr \*81 098-103)

Vid inkoppling av elektronik kortet (levererat som reservdel) måste viss anpassning med hjälp av byglingar utföras.

1. Bygel JJ9 - ska inte vara monterad, när kortet kopplas till ABC 838:s drivenhet.

2. Bygel JJ12 - kan monteras på två sätt:

Alternativ 1. Mekanisk "Track 0 switch" - byglas mellan stift 3 och 4.

Alternativ 2. Optisk "Track 0 switch" - byglas mellan stift 2 och 4 samt 1 och 3.
