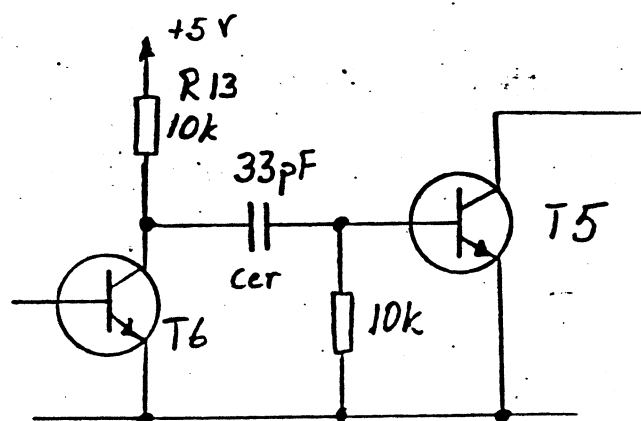
### 1. Störningsproblem på CPU:ns NMI-ingång.

Vid nätavbrott går NMI\*-signalen låg vilket innebär att NMI-ledningen i 4680 bussen blir störningskänslig. Problemet löses bäst genom att 5059-kortet genererar en kort puls som NMI\*-signal. Kan lösas på befintliga kretskort genom att kapa en ledning och löda fast en kondensator och ett motstånd. Ändra enligt figur.

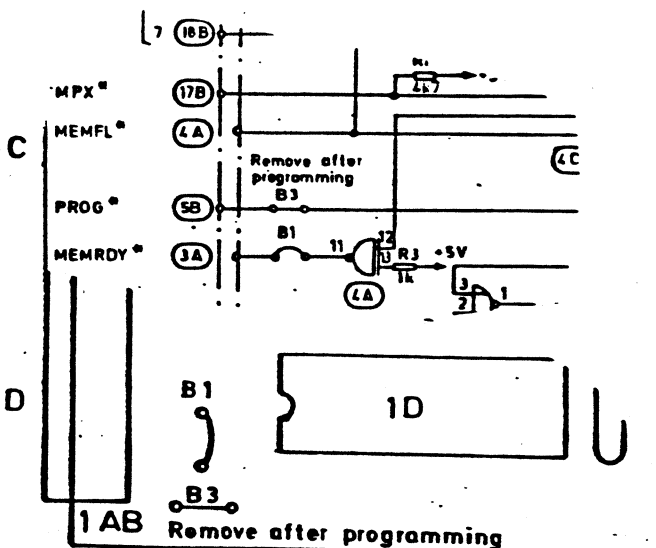
Fig. 1.

Om kort 3061 användes för att programmera E-prom ska bygel B3 vara monterad. Se fig. 1.

När korten (3061) monteras i 4680-system eller Datacolor måste bygel B3 vara öppen. Glömmer man att öppna B3 blir det busskollision mellan extern klocka till minnet och den signal som kommer från 3061-kortet.

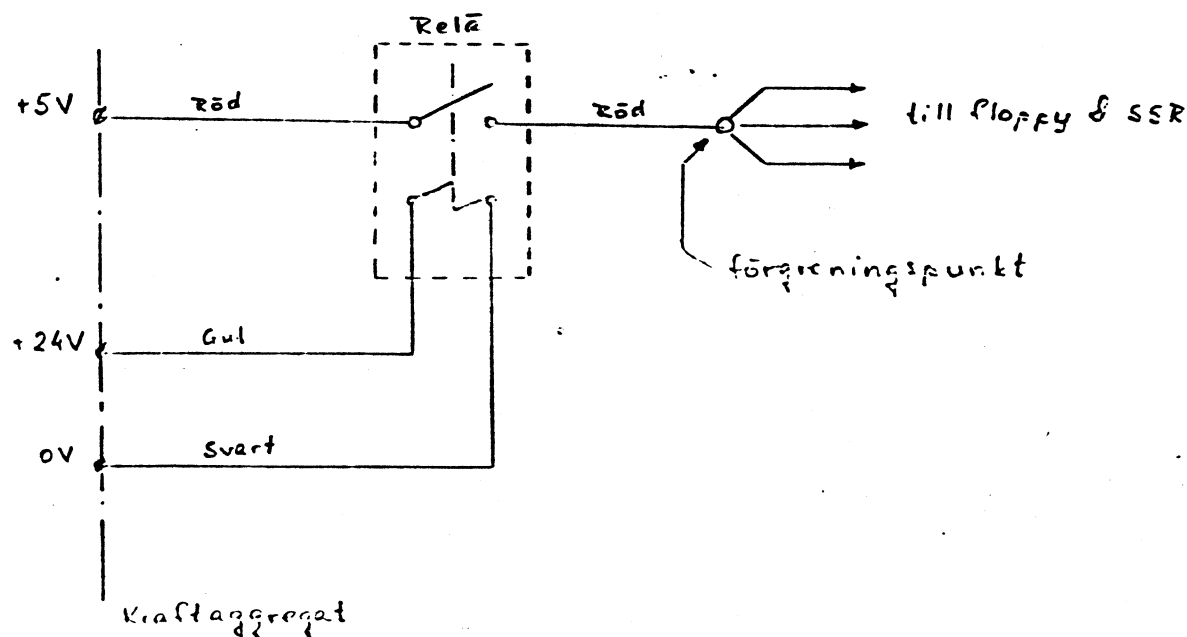
Kopplingsschemat:

För att säkerställa start av kraftaggregatet skall +5V mata elektroniken via ett relä.

Reläet manövreras med 24V.

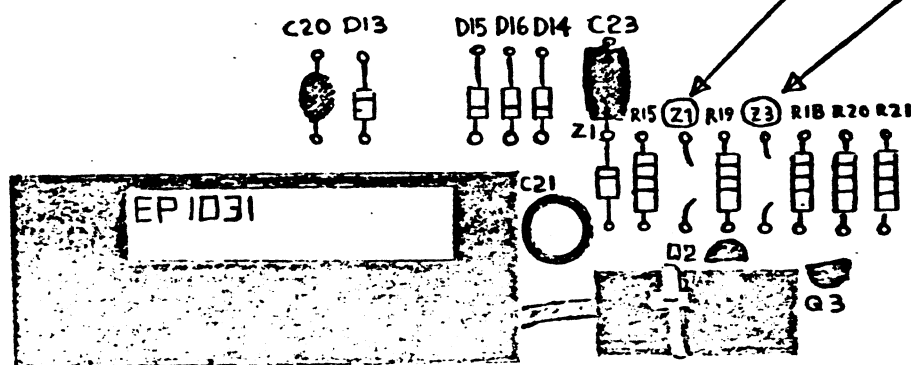
**PROBLEM:** Aggregatet kan störas utifrån så att det inre överspänningsskyddet kan lösa. Spänningen försvinner (pumpar). Aggregatet måste stängas av och sedan på igen för att få systemet att gå.

Skruva bort båda locken, klipp sedan bort **Z1** och **Z3** på komponentsidan. Se skiss.

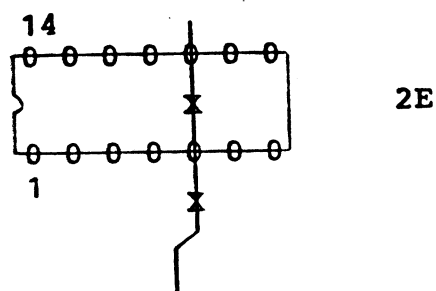
Kapningsskiss:

Fel i kretsschema/mönsterkort

2E:5 skall vara ansluten till 2D:12 istället för 2D:9

Åtgärd: modifiera kretskortet enl. nedan:

- 1.) Kapa förbindelser  
     2E:5 - 2E:10      (under IC-hållaren)  
     2E:5 - 2H:4
- 2.) Koppla med isolerad tråd på lödsidan:  
     2E:10 - 2H:4  
     2E:5 - 2D:12

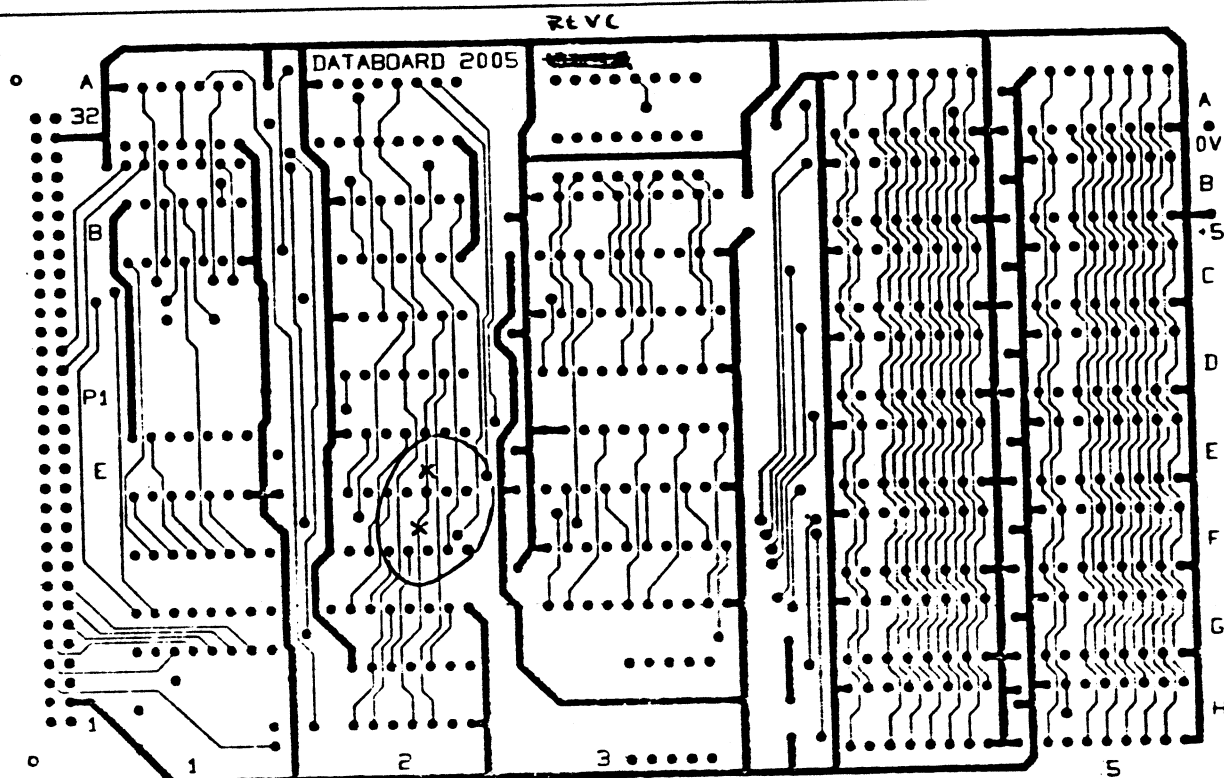
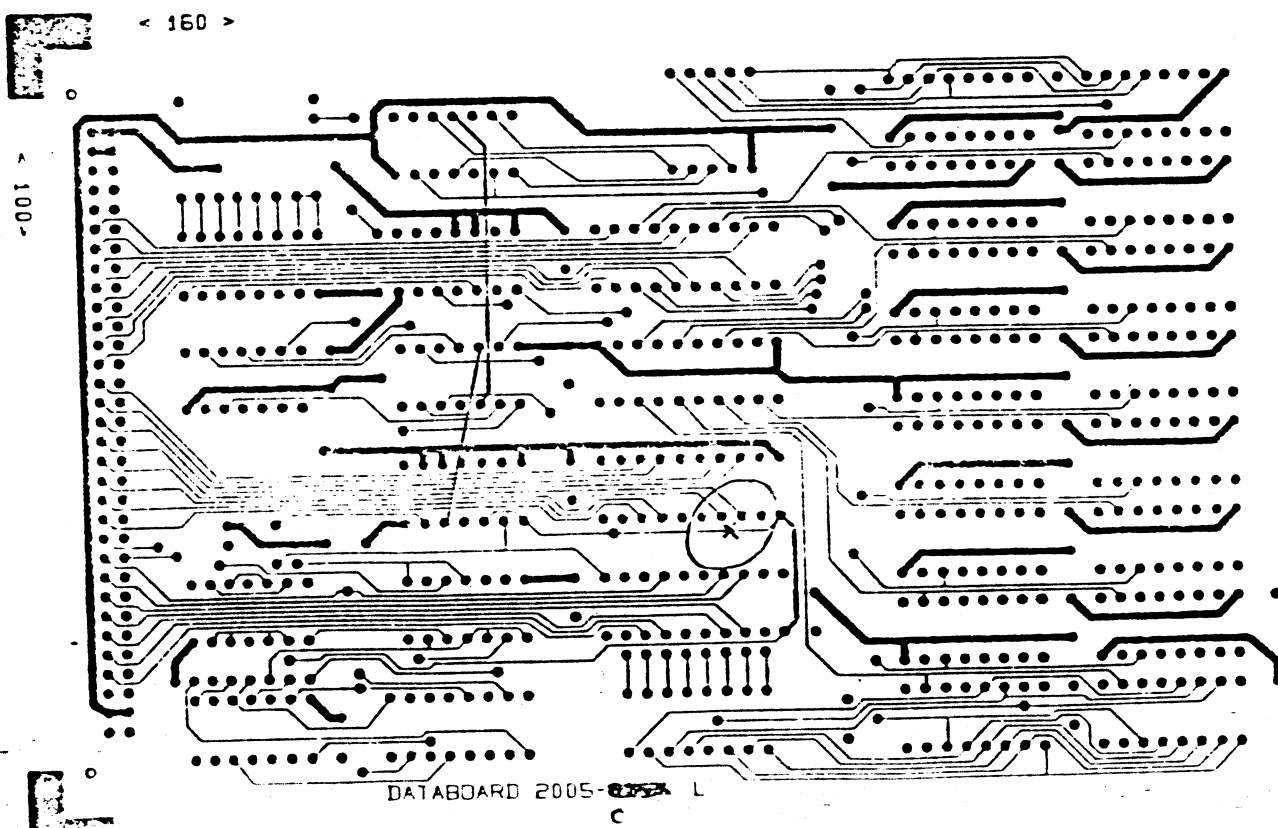
Bilaga: kapning-och kopplingskiss

Kortet i befintligt utförande fungerar tillfredställande enbart i system baserade på 1045/1046 4 MHz CPU.

Då kortet användes i system baserade på 1043/1044 2,5 MHz CPU följande ändringar måste göras:

1. Kapa förbindelser

2E:5-2E:10

(under IC-hållaren)

2E:5-2H4

via hål-3D:11

(lödsidan)

2. Koppla med isolerad tråd på lödsidan:

2E:10-2H:4

2E: 5-2D:12

3B:11-3D:11

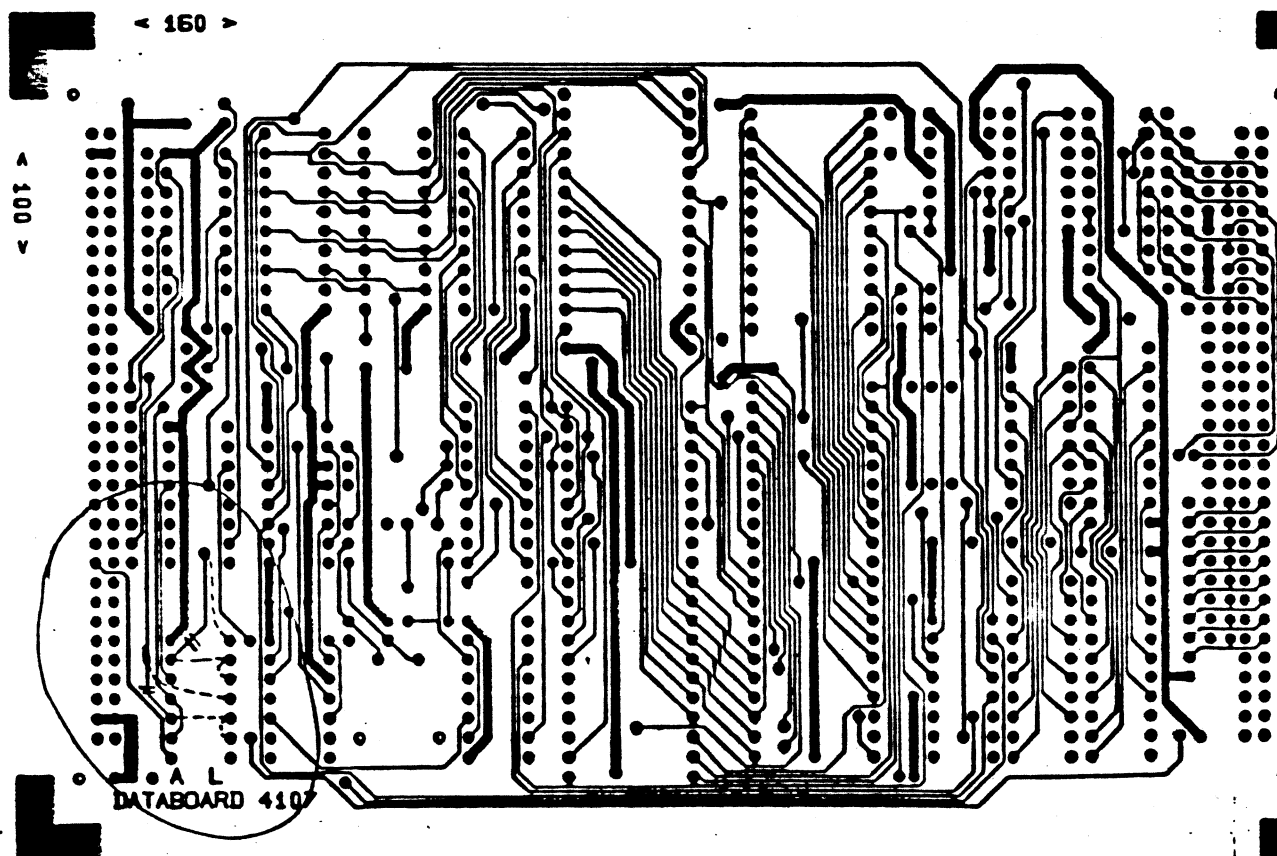
Eftersson i vissa fältapplikationer förekommer störningsproblem på signaler CS och/eller RST, skall 4107 modifieras på följande sätt:

- 1). IC 1A skall bytas mot LS132
- 2). Mönsterkortet skall modifieras enl. ritning för att korrigera polaritetsskillnad mellan LS08 och LS132's utgångar (två lediga grindar i kretsen användes för ändamålet.).

Modifieringen kräver två kapningar och fyra trådförbindelser på lödsidan. Obs! Endast 4107 rev. A berörs, då ändringen är införd på rev. B.

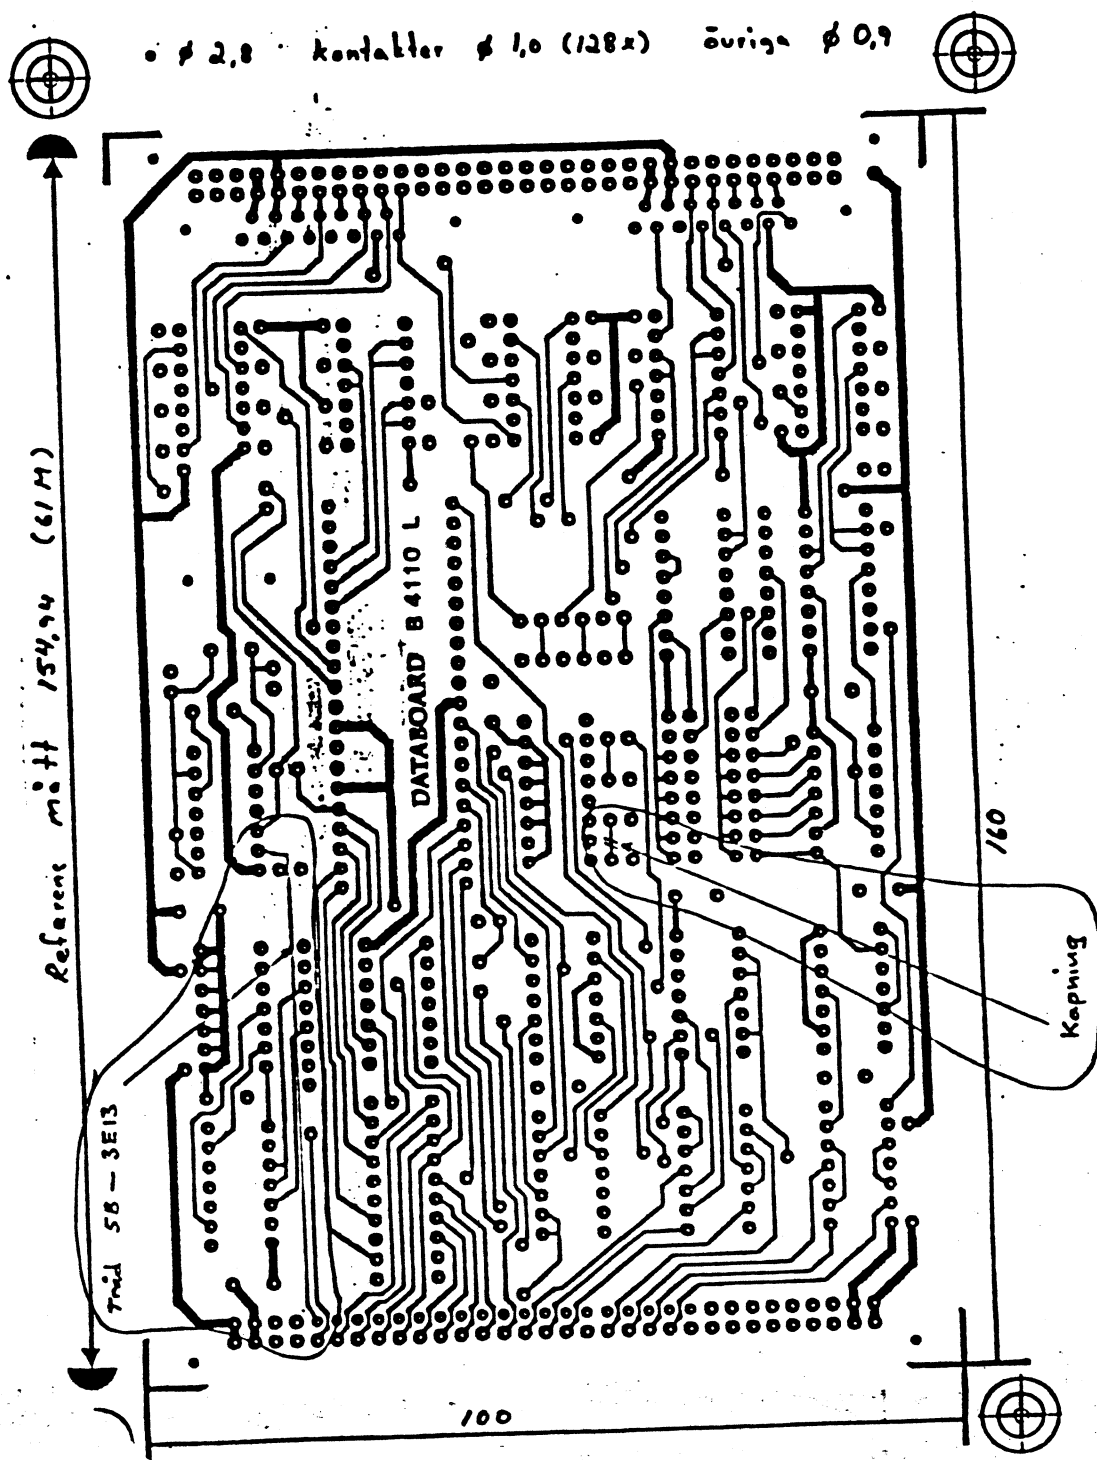
Bilaga: kapnings-och kopplingsskiss.

Störningar på Inp-och statussignalerna gör att kortet inte fungerar.

Genom att koppla SIO:ns klocka till CPU:ns klocka minskar känsligheten för dessa störningar.

I system med 4MHz tvåkorts dator (1045,1046) måste följande ändringar göras på 4110 kortet.

1. Kapa förbindelsen vid strap S4.
2. Koppla med isolerad tråd på lödsidan:  
Kontakt 1P stift 5B-3E:13

För att fungera tillsammans med 1045 och 1046 måste 4110-kortet vara försett med Z80A-SIO/2 (pos. 3D).

1046 kortet bör byglas för två "IO-waitstates" för att systemet skall vara kompatibelt med nya rev. av 4110-kortet.

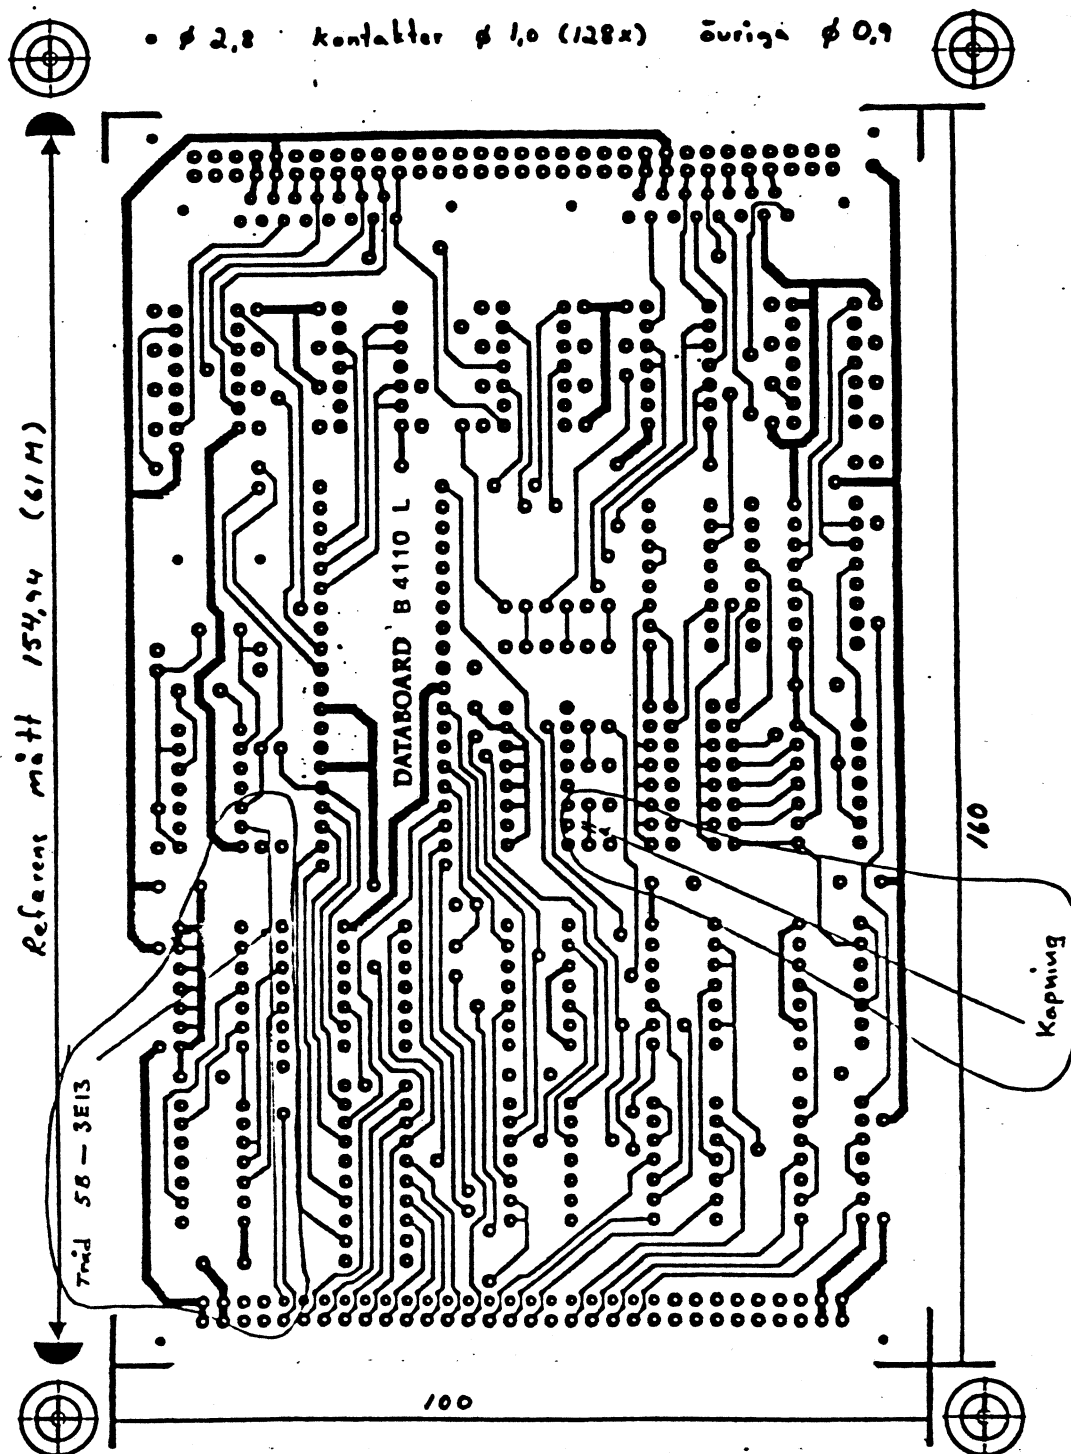
Bilaga: kapnings- och kopplingsskiss.

Störningar på Inp-och statussignalerna gör att kortet inte fungerar.

Genom att koppla SIO:ns klocka till CPU:ns klocka minskar känsligheten för dessa störningar.

I system med 2,5 MHz tvåkorts dator (1043,1044) måste följande ändringar göras på 4110 kortet.

1. Kapa förbindelsen vid strap S4.
2. Koppla med isolerad tråd på lödsidan:  
kontakt 1P stift 5B - 3E:13

För att det modifierade 4110 kortet skall fungera i systemet måste CPU klockan finnas på stift 5B i den position där 4110 kortet installeras.

En möjlighet är att installera 4110 kortet i systemets USART-position.

Om detta inte är möjligt måste en virtråd dras i bakplanet från CPU-positionen (1043 kortet) stift 10A (signalen USART CLK.) till positionen där 4110 kortet installeras stift 5B.

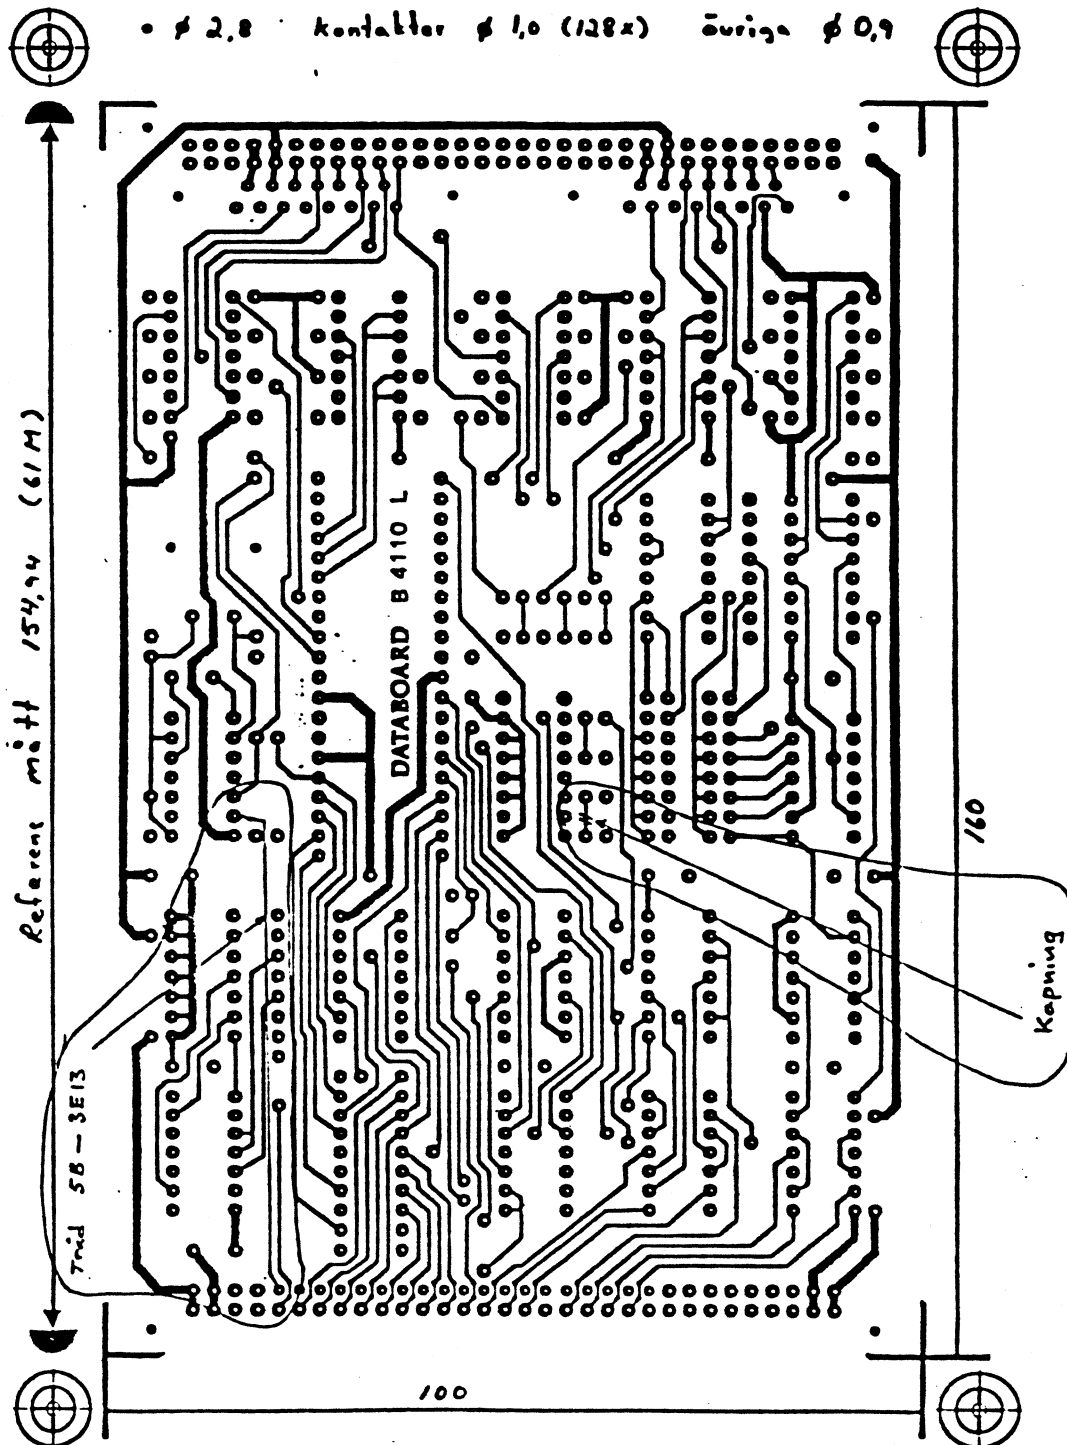
Bilaga: Kapnings och kopplingsskiss

Störningar på Inp-och status signalerna gör att kortet inte fungerar.

Genom att koppla SIO:ns klocka till CPU:ns klocka minskar känsligheten för dessa störningar.

I system med 2,5MHz enkortsdator (1002,1003,1004,1057, 1062) måste följande ändringar göras på 4110 kortet.

1. Kapa förbindelsen vid strap S4.
2. Koppla med isolerad tråd på lödsidan:  
Kontakt 1P stift 5B-3E:13

För att det modifierade 4110 kortet skall fungera i systemet måste CPU klockan finnas på stift 5B i den position där 4110 kortet installeras.

En möjlighet är att installera 4110 kortet i systemets USART-position.

Om detta inte är möjligt måste en virtråd dras i bakplanet från CPU-positionen (1002,1003,1004,1057 eller 1062 kortet) till stift 5B i den position där 4110 kortet installeras. 4110 kortet fungerar inte i system med snabba (4MHz) "enkort-are" och det kommer inte nya rev. av 4110 kortet heller klara.

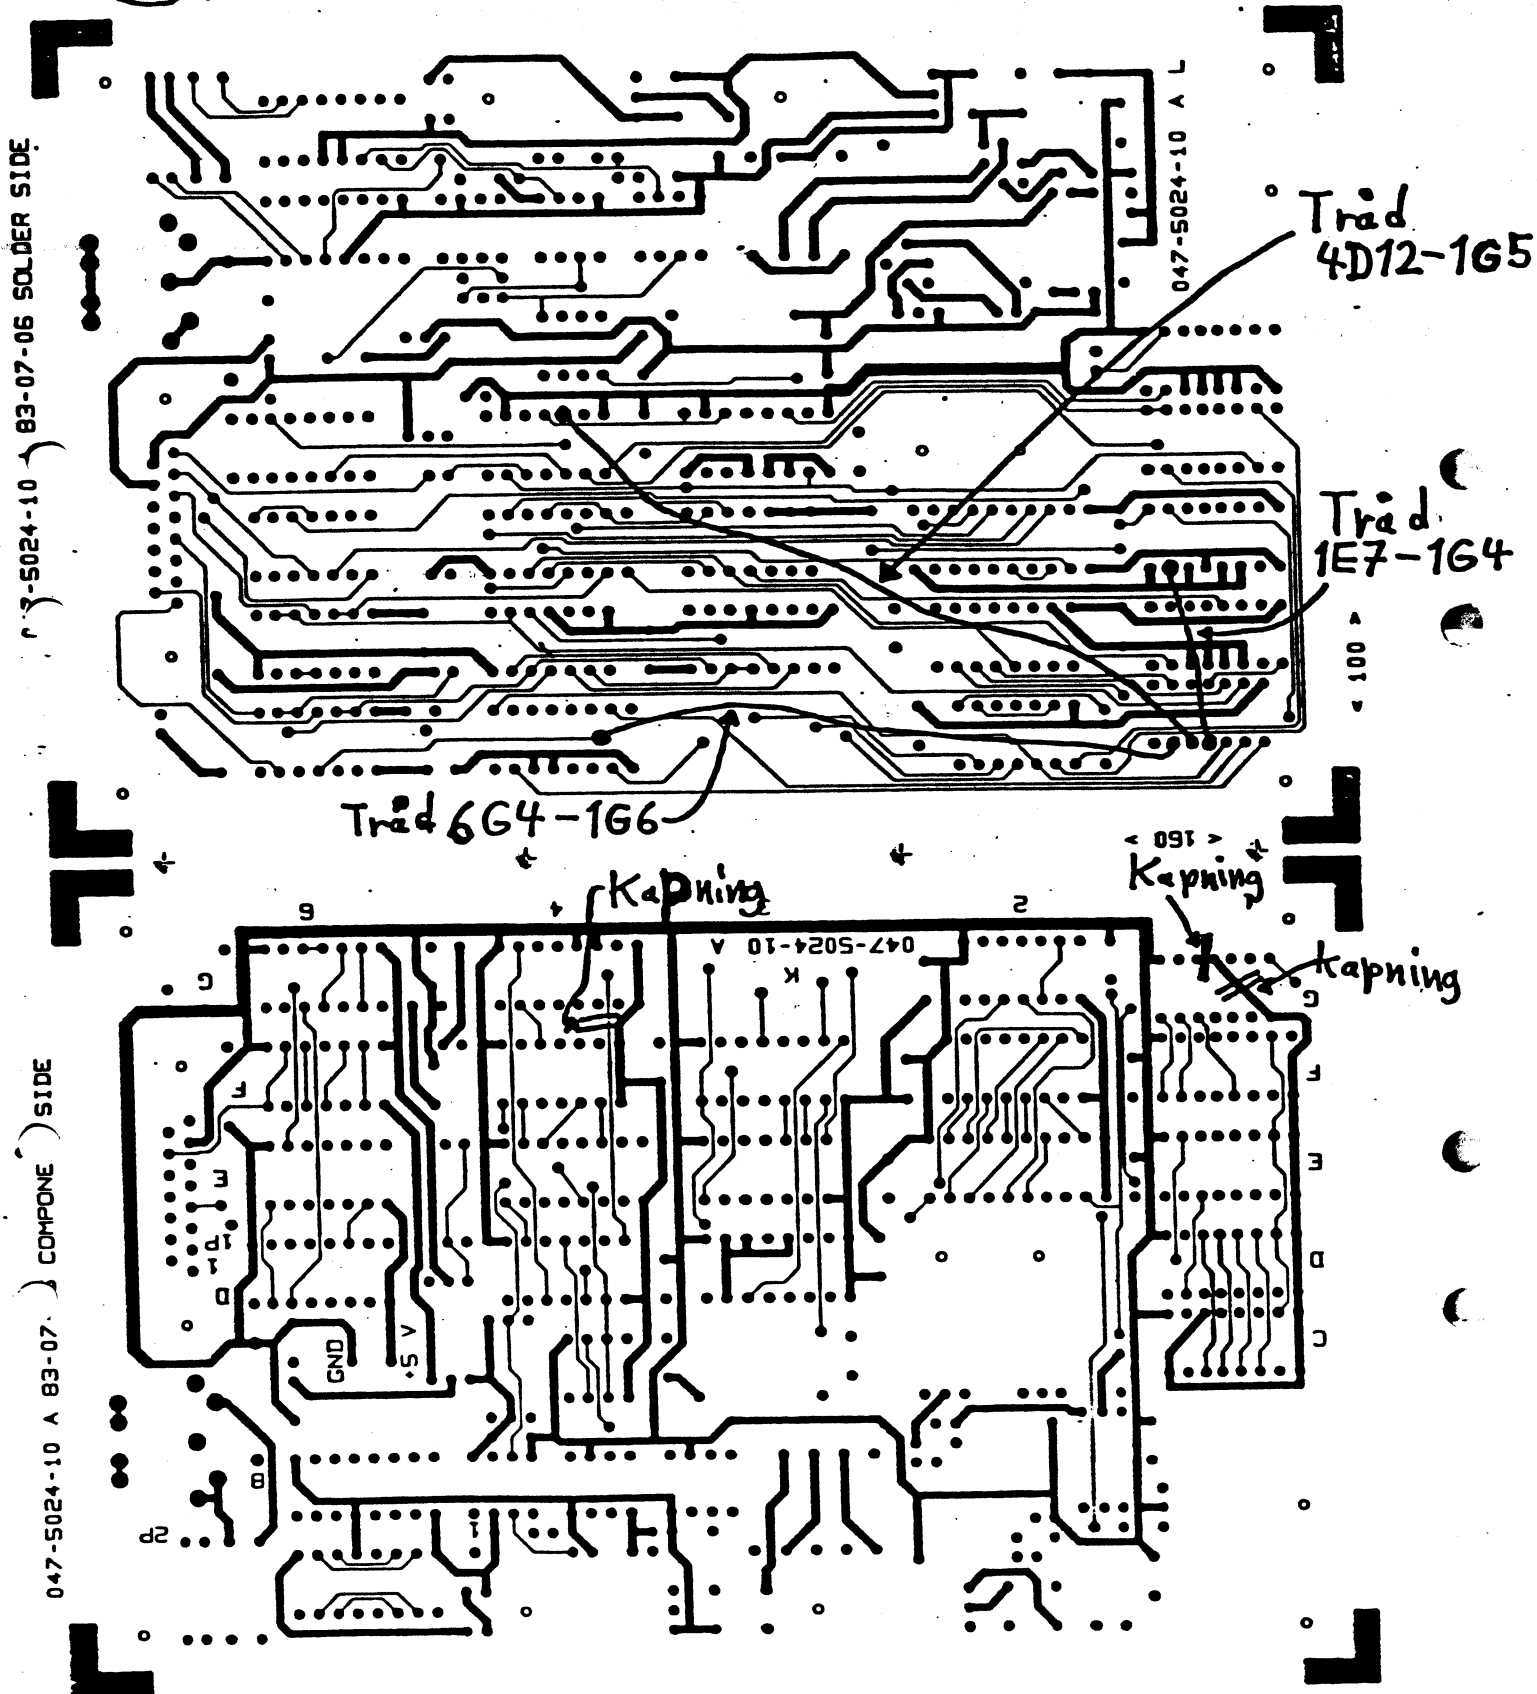
Bilaga: Kapnings och kopplingsskiss.

Konstruktionen på 5024 kortet är sådan att då signalen CTS är i tillståndet "ON" så kommer signalen DCU att inta tillståndet "ON" p.g.a. egen sändning.

Detta medför att om två DNET-noder som har ID-nummer vars sex minst signifikanta bitar är lika, kommunicerar med varandra och samtidigt en tredje DNET-nod kommunicerar med en av de två först nämnda DNET-noderna så kommer kommunikationen med den tredje DNET-noden att drabbas av "time-out" tillstånd på ett sådant sätt att den effektiva överföringshastigheten sjunker med mellan 10% och 50% för kommunikationen med den tredje DNET-noden.

För att åtgärda detta måste följande ändringar göras på 5024 kortet:

1. Kapa förbindelsen 1G:14 - 1G:4 på komponentsidan (under IC-hållare)
2. Kapa förbindelsen 1G:4 - 1G:5 på komponentsidan (under IC-hållare)
3. Kapa förbindelsen 6G:4 - 4D:1 på komponentsidan
4. Koppla med isolerad tråd på lödsidan: 6G:4 - 1G:6
5. Koppla med isolerad tråd på lödsidan: 4D:12 - 1G:5
6. Koppla med isolerad tråd på lödsidan: 1E:7 - 1G:4

② Koppla med isolerad tråd på lödsidan

① Kapa förbindelser på komponentsidan
