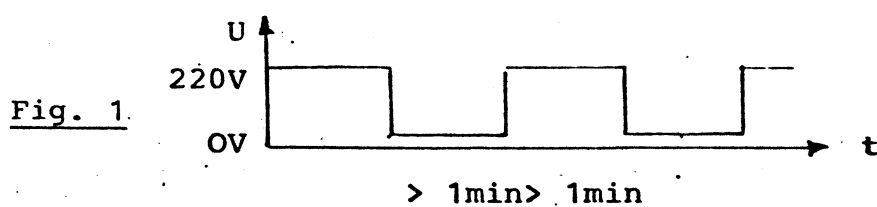
Nätavbrott enligt figur ett klaras även med "dåligt" (=ej specialanpassat) program.

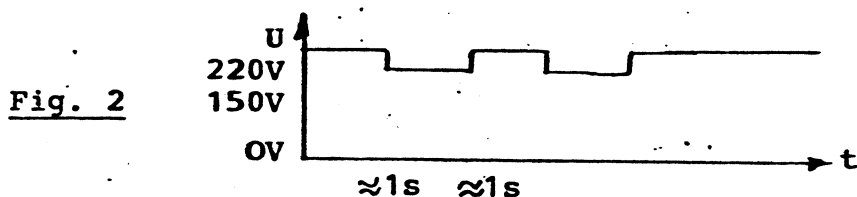
Nätavbrott enligt figur två klaras med ett "bra" (=specialanpassat) program under förutsättning att "Watch Dogen" är inkopplad.

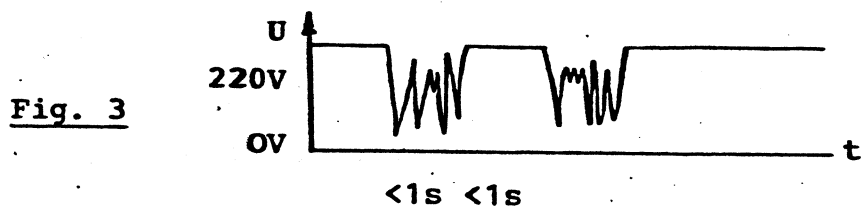
Enligt beömning kan man inte garantera att kortet kan klara nätavbrott enligt figur tre.

Anledningen till detta är att vid ett kortvarigt nätavbrott kan 5V:en i systemet sjunka så att CPU:n spårar ur.

När nätspänningen blir normal igen kan CPU:n hinna göra en I/O RST och skriva i CMOS-minnet innan "Watch Dogen" återstartar CPU:n

Fallet i figur 3 har ej kunnat framkallas i labbet..

Krav på program vid användning av Power failure kort

Programmet skall börja med I/O-Reset. Därefter skall man testa om det går att läsa och skriva i CMOS-minnet. Det räcker att testa en byte.

Om testen visar att CMOS-minnet inte går att läsa och skriva så börjar man om med I/O-Reset och testar på nytt om CMOS-minnet går att läsa och skriva osv. ända tills CMOS-minnet går att läsa och skriva.

En fördröjningsloop på en sekund innan man startar huvudprogrammet kan om så önskas användas innan man gör testen ovan.
