Aug-85  
1(2)

Problem med linje i bildens överkant på ABC 1615

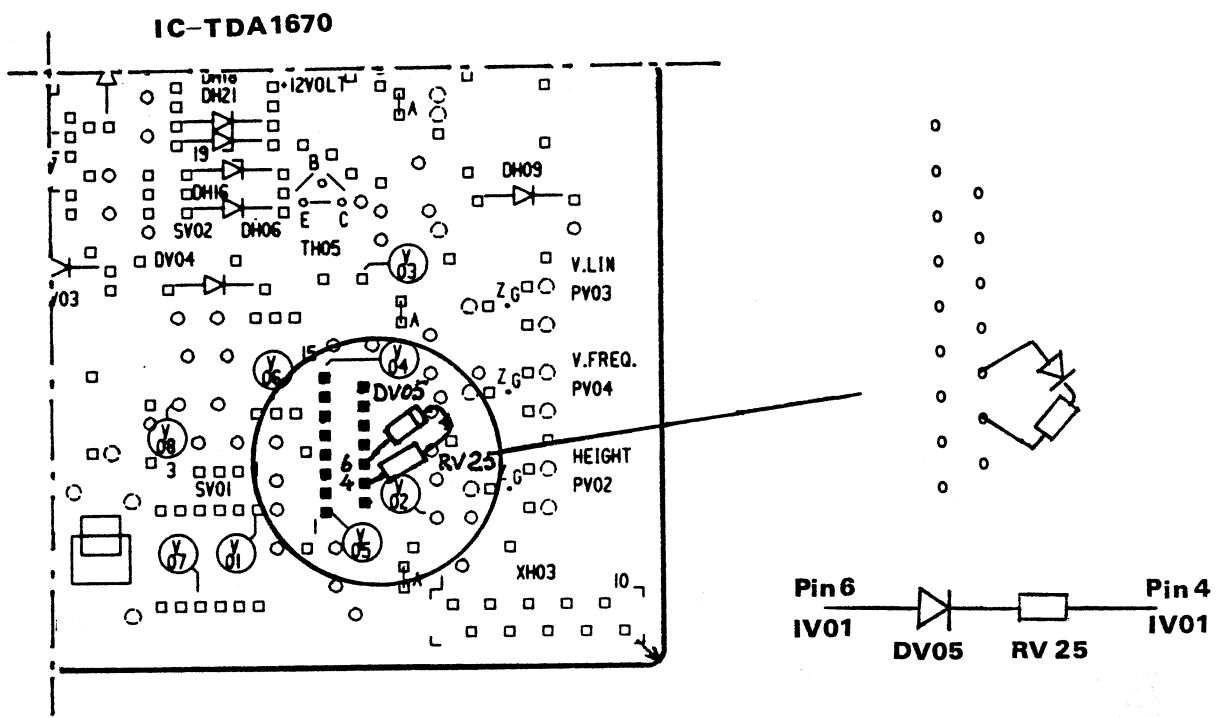
Folie sida

- Apparat typ: Bildskärm ABC 1615, 230 8410-15
- Felsymptom: En linje visas i bildens överkant.
- Fältåtgärder: På vertikalavläkningskretsen IC-TDA1670 ansluts en diod (IN4148) i serie med ett motstånd (3,9k) mellan PIN 6 och PIN 4.
